# Laserskaneerimine ehituskonstruktsioonide mõõdistamisel

Tarvo Mill, PhD  
Tarvo.mill@tktk.ee

2019

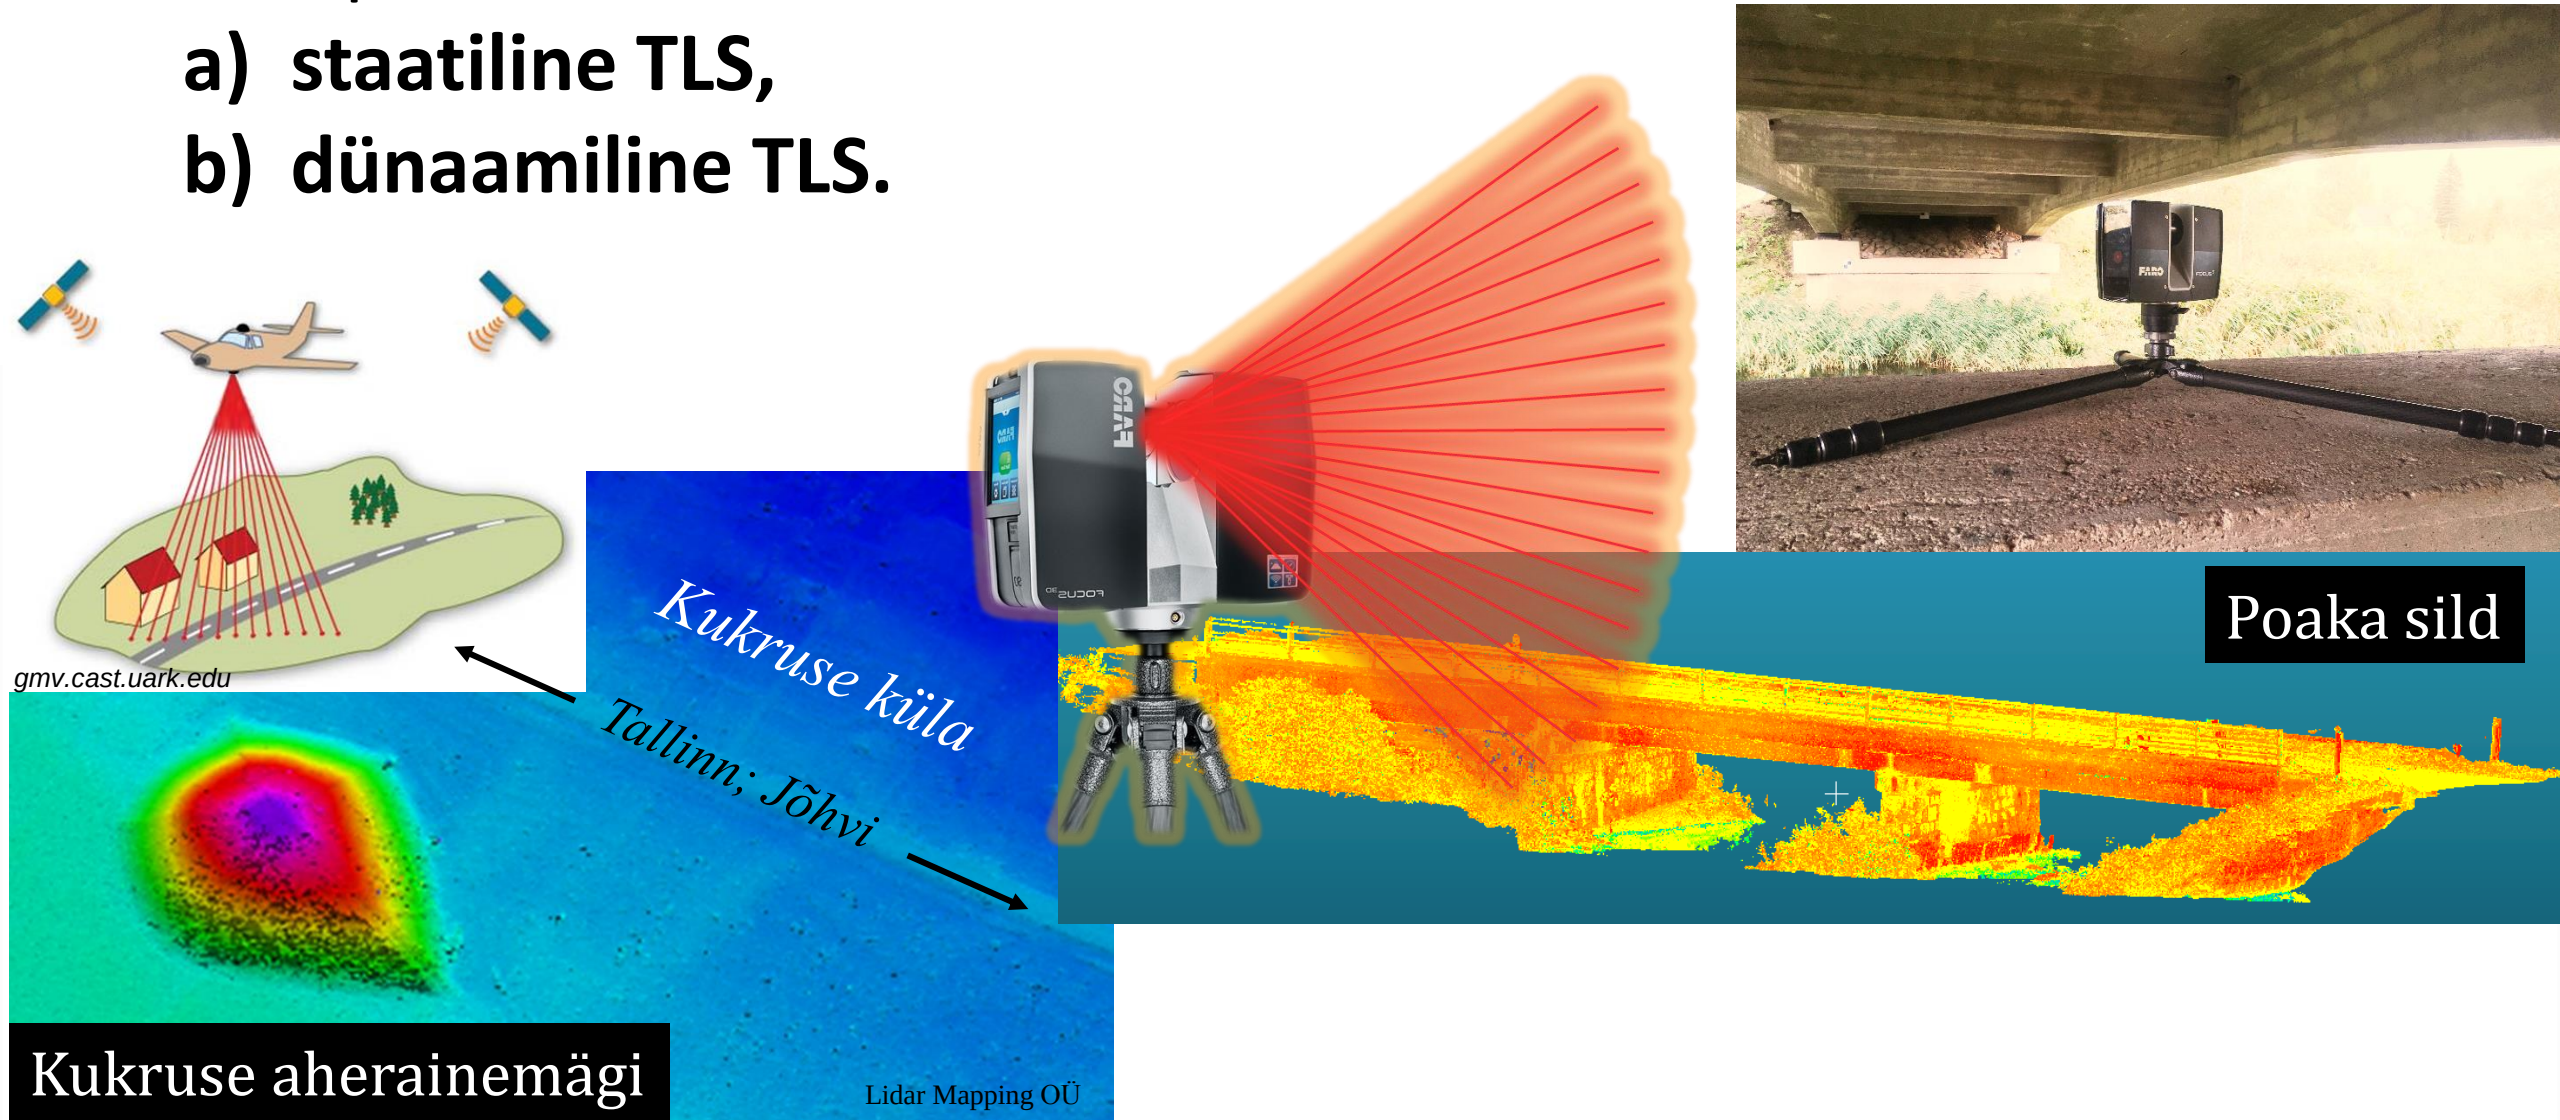
# Lähtuvalt skaneerimise platvormist jaotatakse laserskaneerimine kaheks:

- aerolaserskaneerimine ehk **ALS**,
- maapealne ehk terrestriline laserskaneerimine ehk **TLS**,

a) staatiline TLS,

b) dünaamiline TLS.

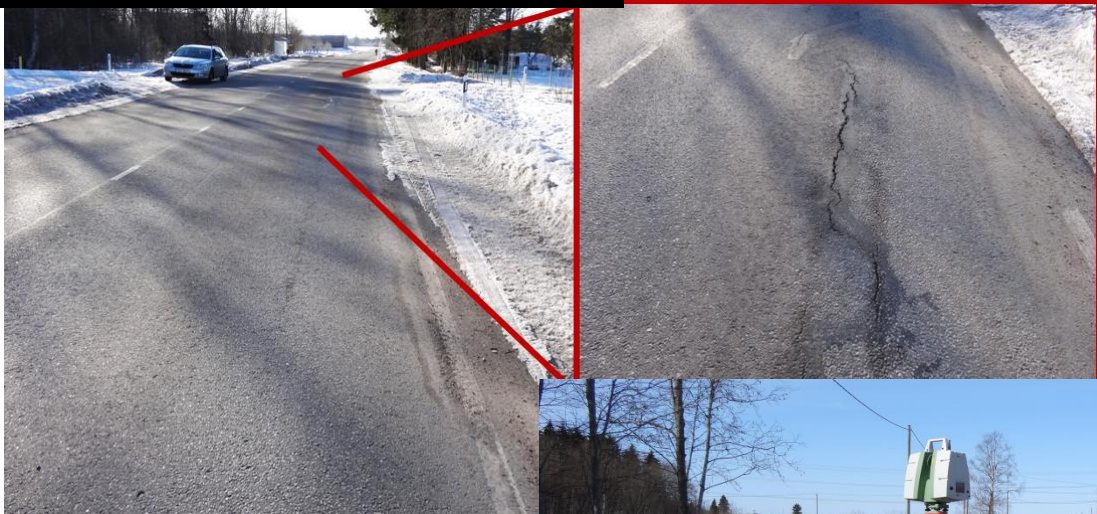
## Teekatte kahjustused

# Vaida-Aruvalla teelõigu külmakergete uurimine laserskaneerimise andmete alusel (2012-2013)

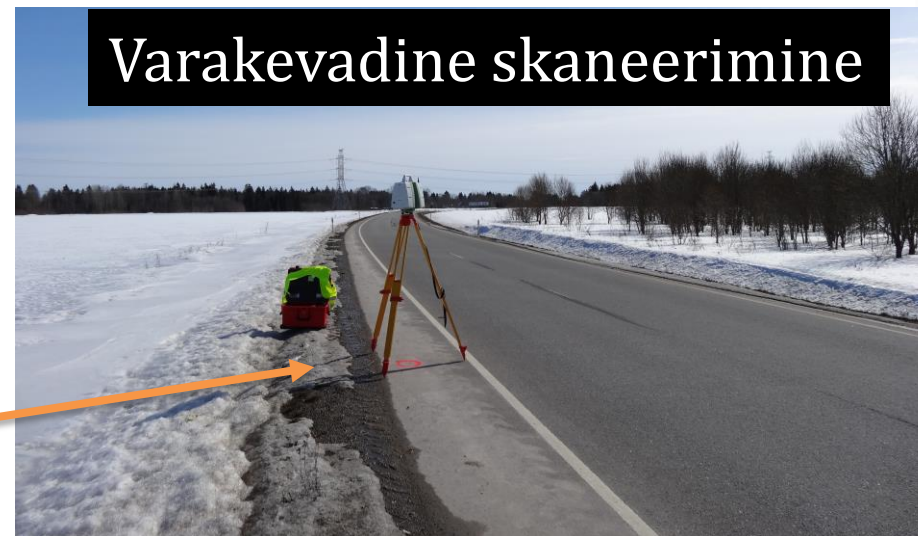
Varakevadine skaneerimine

94 m teelõigu puhul, mille pindala oli 726 m<sup>2</sup>, tuvastati:

- 12% pindalast on kerkinud 0.013 m;
- 37% pindalast on kerkinud 0.025m;
- 50% pindalast on kerkinud 0.048m.

skanneri asukoht

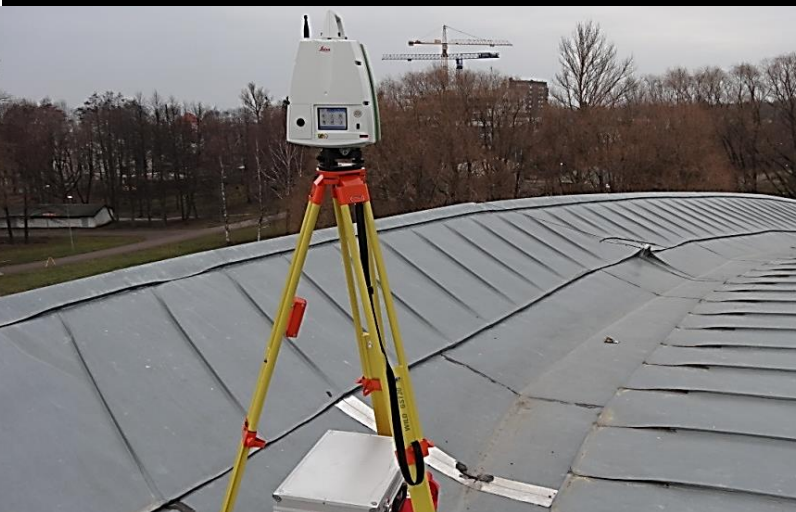
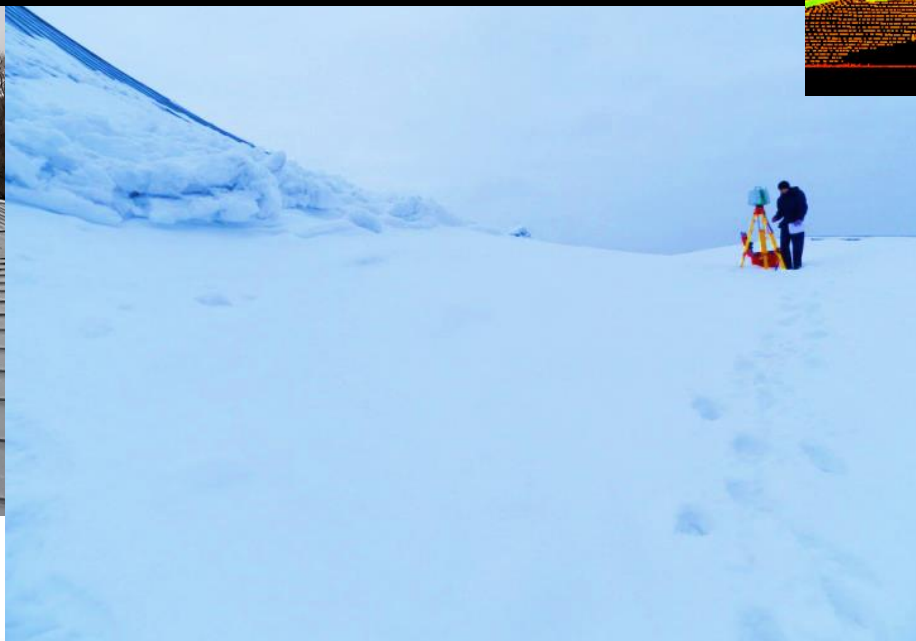
Skaneerimised ekraanil novembris ja veebruaris

# Tallinna laululava kõlaekraani deformatsioonide uurimine laseskaneerimise andmete alusel (2012 – 2013)

- kõlaekraan on ehitatud 1950. aastate lõpus,
- unikaalne kaabel-tross ripp-konstruktsioon.

Eesmärk uurida staatilise lumekoormuse mõju kõlaekraani konstruktsioonile.
